# Underhållsplan 2017

## Bostadsrättsföreningen Kungen

Besiktningsdatum: 2016-12-08

Utförd av: Carl Åström, Joseph Lindgren Bredablick Fastighetspartner

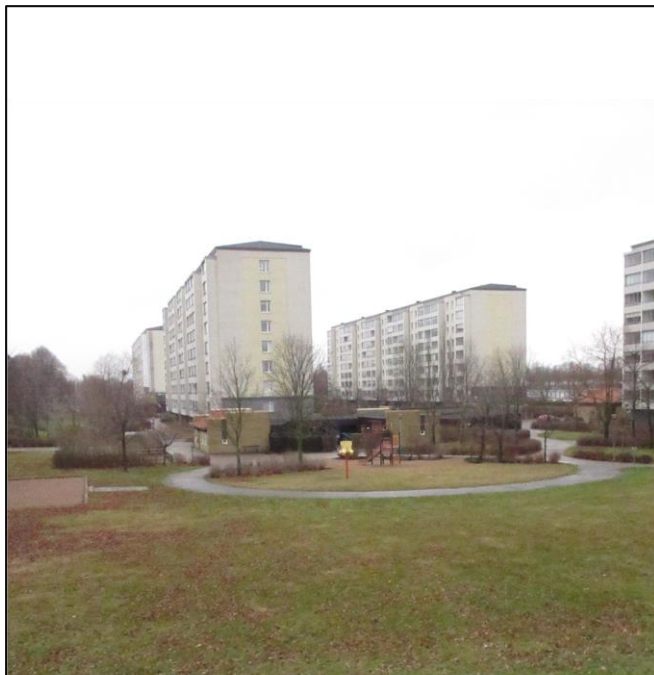
Gräsytor, träd, lekplats samt uteplats

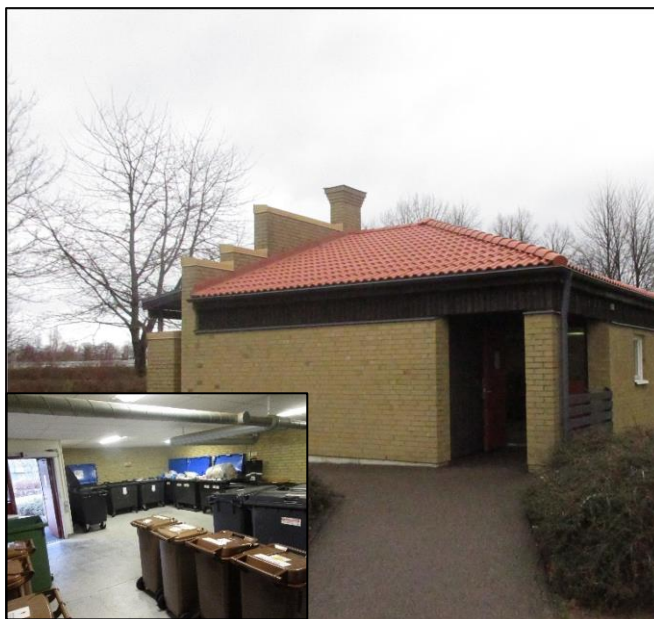
Miljöhus in och utsida

- Sanera sopkärl i miljöhus återkommande för att slippa skadedjur och lukt.
- Asfaltera om gångar och vägar där sättningar förekommer.
- De flesta belysningsstolpar byttes ut 2013.

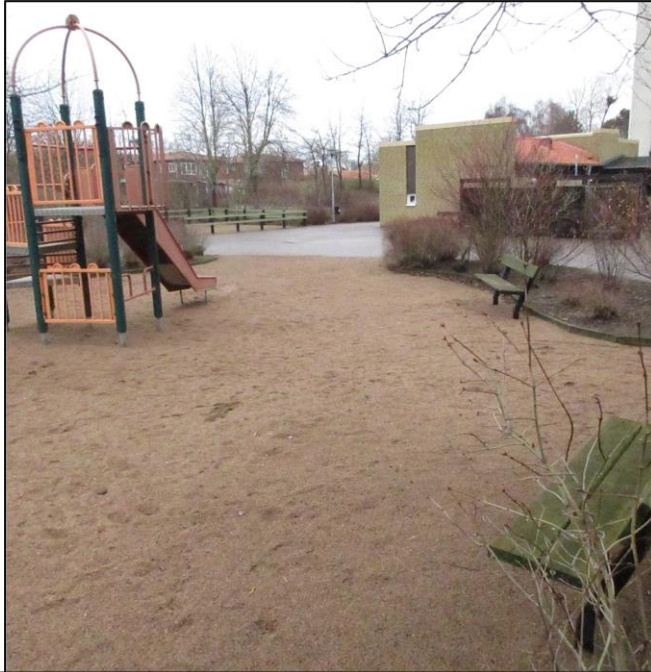
Lekplats samt bänkar trämöbler.

- Trästaket, bänkar och stenbeläggning med algpåväxt.
- Lekplatser i behov av underhåll.
- Asfalterade ytor med sättningar och sprickor.
- Gårdshus med gemensamhetslokal.
- Belysning i form av väggarmaturer samt stolpar, u.a.
- Dagvattenbrunnar på gård, troligtvis spolade 2010.

- Laga eller ta bort trasiga lekställningar.
- Lekplatser skall besiktigas årligen, detta är ett myndighetskrav.
- Lekplatser kommer besiktigas 2017.
- Asfaltera gångar och vägar som har sättningar och sprickor.
- Underhållsspol dagvattenledningar och brunnar vart 7:e år för att förhindra stopp och översvämning.
- Återkommande slipning och underhåll på trästaket samt bänkar.

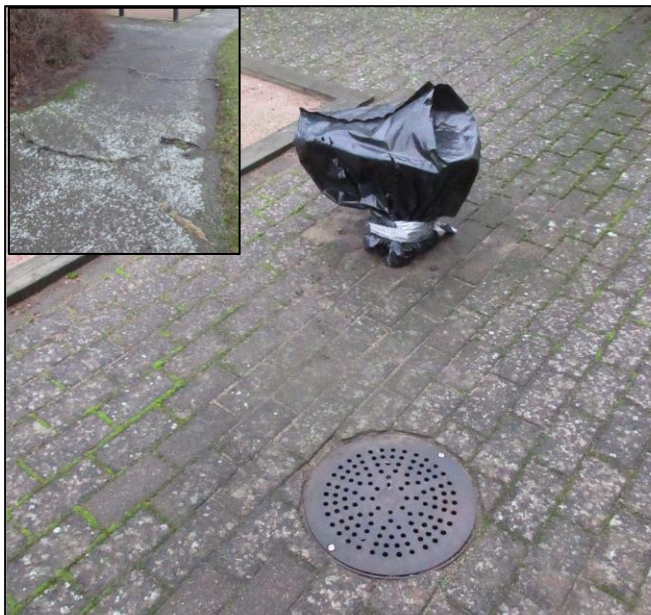
Gårdssten samt asfaltsyta.

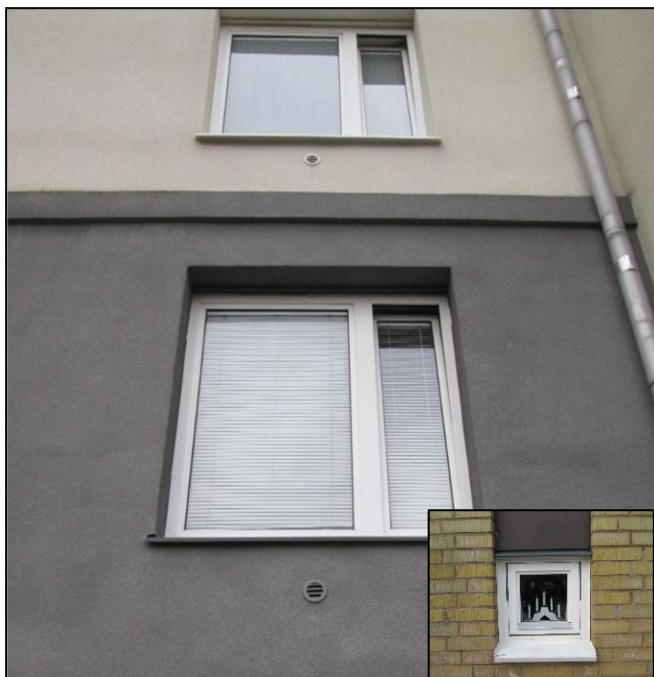
Plastfönster och träfönster

- Plastfönster från 1986, i behov av smörjning och justering.
- Träfönster till gårdshusen, u.a.
- 3-glas aluminiumbeklädda träfönster i burspråk från 2004. Lämnad info att visst läckage förekommit, och även köldbryggor på grund av dålig isolering.

- Återkommande smörjning och justering av fönster och fönsterdörrars mekaniska delar för att bibehålla funktionalitet samt livslängd, detta kommer ske 2018.
- Ha uppsikt över läckage och be medlemmar anmäla till styrelsen så fort något uppstår för att minimera skador.

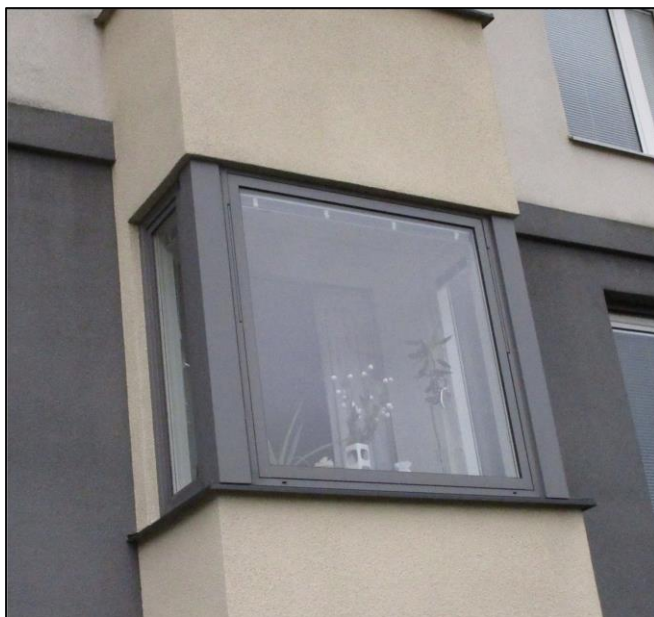
Aluminiumbeklädda träfönster i burspråk

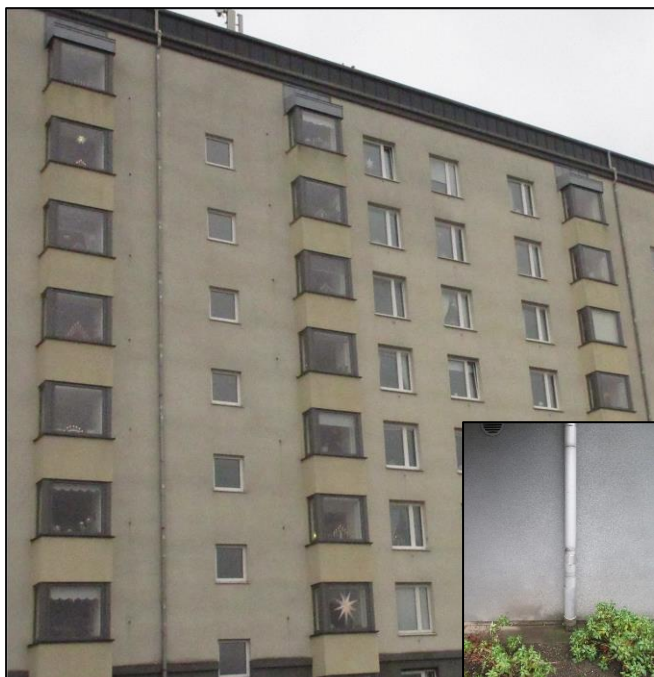
Putsad fasad med burspråk och stuprör

- Tegel och betongstomme med fasad av putsbruk på frigolit, renovering av fasader utfördes 2004, samtidigt byggdes burspråk.
- Krönlist runt fastighet saknar hålkål för avrinning och droppnäsa, problem med ansamling av fukt har rapporterats.
- Balkonger i betong (vissa inglasade) har renoverats 2016, frostsprängningar i skärmväggar och droppnäsa har bilats bort och gjutits igen.
- Gårdsbyggnader av tegel och träpanel. Träpanel har en del färgsläpp.
- Vissa stuprännor saknar lövsilar.
- Tidsstyrda armaturer vid dörrar och portar, u.a.

- Enligt lämnad info åtgärdas vattenavrinningen vid krönlist 2017.
- Skrapa och måla träfasader på gårdshus.
- Montera självrensande lövsilar där det saknas.

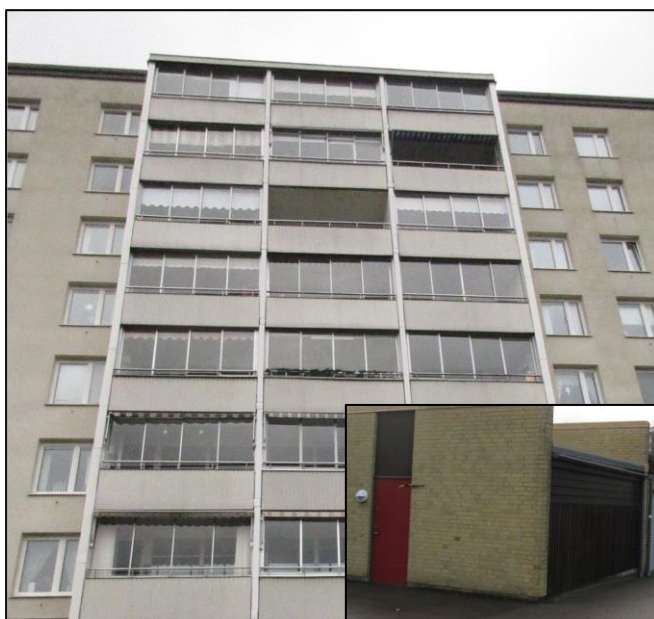
Fasad med balkonger samt gårdshus

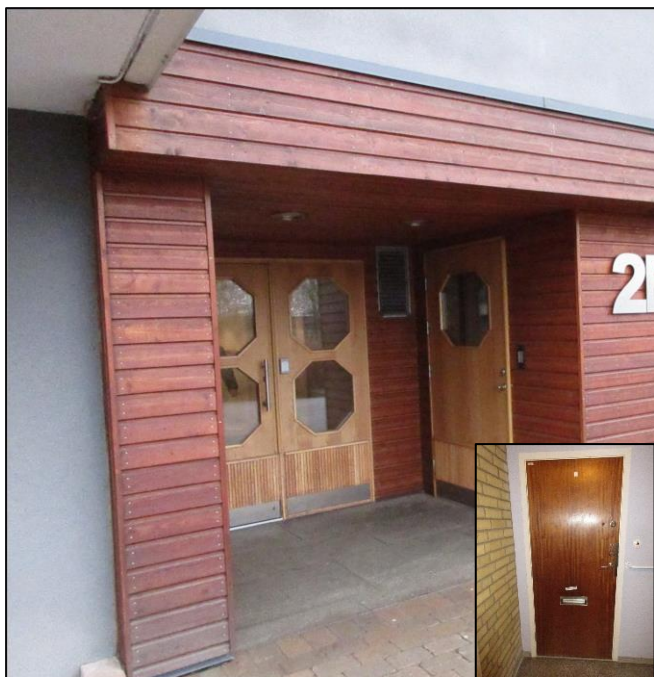
Ekport och lägenhetsdörr

- Entréportar i ek från 2004, u.a.
- Portar är anslutna med taggsystem, u.a.
- Lgh-dörrar av blandad modell, äldre samt nya säkerhetsklassade. 130 stycken är utbytta.
- Röda trädörrar till förråd, u.a.
- Ståldörrar till markplan, u.a.
- Smörjning av lgh-dörrar sköts av de boende.

- Smörja och justera mekaniska delar återkommande på portar och dörrar för att bibehålla funktionalitet samt livslängd.
- Ett vanligt alternativ gällande lägenhetsdörrar är att föreningen monterar fastighetsboxar och låter medlemmar bekosta nya säkerhetsdörrar med gällande ljud- och brandkrav.

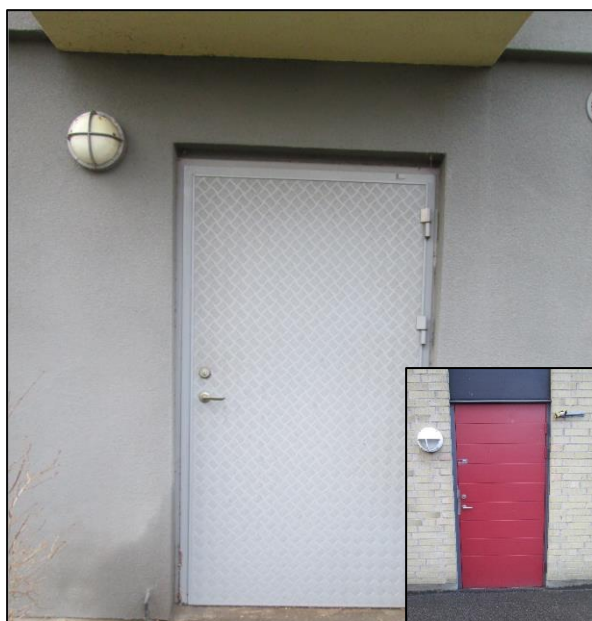
Ståldörr samt trädörr

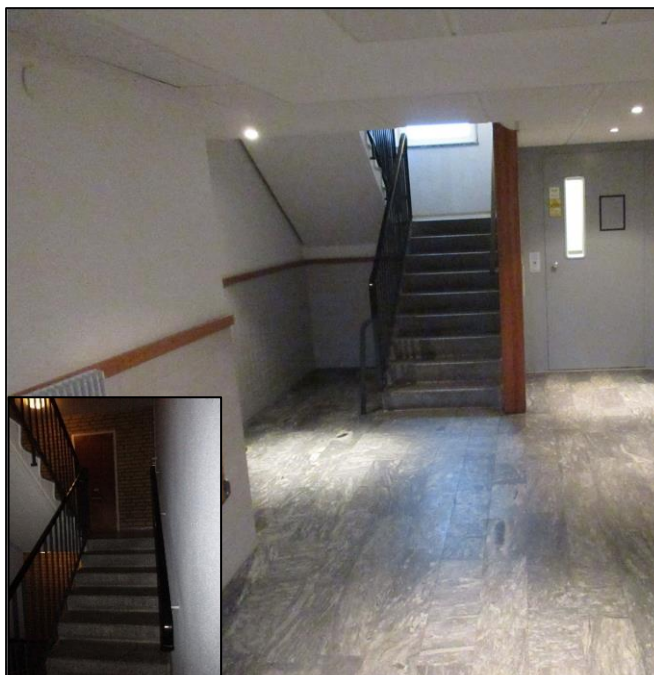
Trapphus med hiss samt urkopplade fläktar.

- Trappor av cementmosaik (terazzo) med målade betongväggar blandat med tegelväggar, u.a.
- Takarmaturer med tryckknapp, u.a.
- Bottenvåning belysning med närvarostyrning, u.a.
- Svartmålade stålräcken med handledare av plast, u.a.
- Dörröppnare till hiss samt entréportar, u.a.
- 18 st. äldre vajerhissar, info lämnad att hissarna ofta behöver service. I behov av större renovering.
- Vind inredd med förråd av troaxnät, u.a.
- Råspont utan fuktutslag.
- Info att föreningen har planer på att byta ut plastlister i trapphus.

- Vid nästa trapphusrenovering bör LED-belysning med rörelsevakt övervägas då detta sänker energiförbrukningen.
- Rekommenderar större renovering av hissar, detta läggs in i den ekonomiska planen.

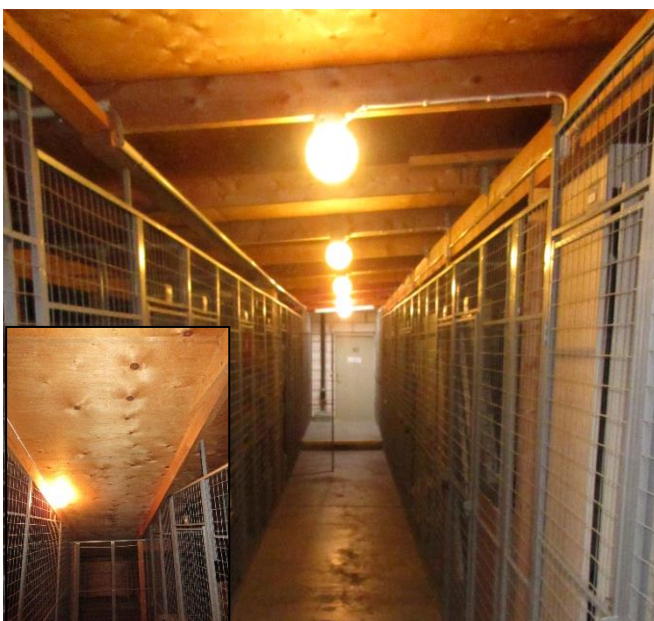
Vindsförråd samt råspont

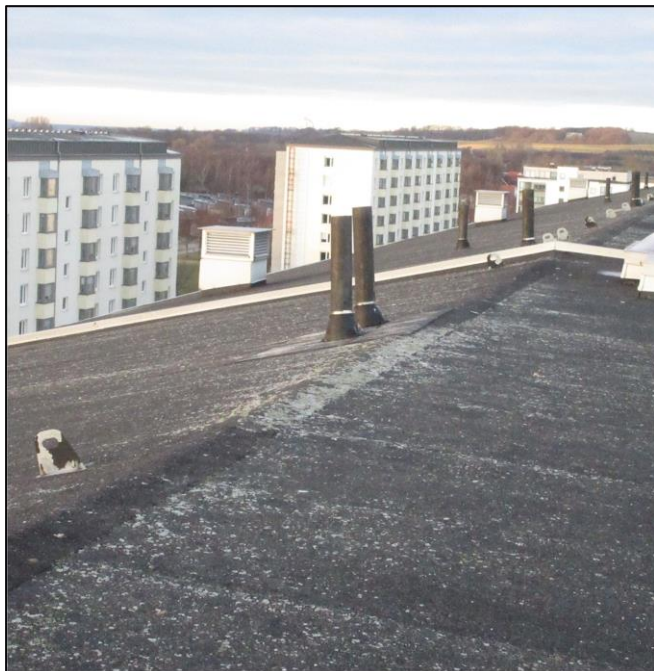
Papptak hus 2 med påväxt

- Låglutande papptak med avluftare, viss påväxt.
- Taksäkerhet i form avnockräcke där skyddsvajer kopplas, u.a.
- Tillträde till tak via uppstigningsluckor på vind, u.a. Låsta och nyckel finns hos fastighetsskötare.
- Taket på Segergatan 2 utbytt 1992. 2011 genomfördes renovering av genomföringar på detta tak då läckage förekommit.
- Taket Segergatan 6 och 8 bytt 2011. Nr 4 bytt 2012.
- Gårdshus med papptak blandat med nyare och äldre tegelpannor, inget tecken av fuktutslag på råspont, papptak med viss påväxt.

- Takpapp på hus 4, 6 och 8 i behov av tvätt.
- Takpapp på hus 2 har passerat sin tekniska livslängd och ett byte läggs in i planen.
- Rensa hängrännor återkommande för att förhindra stopp och översvämning.

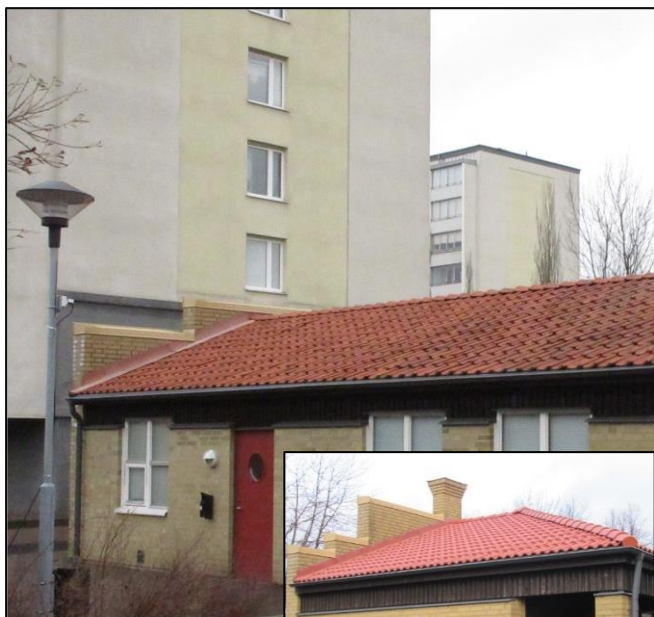
Tegelpannor gårdsbyggnader

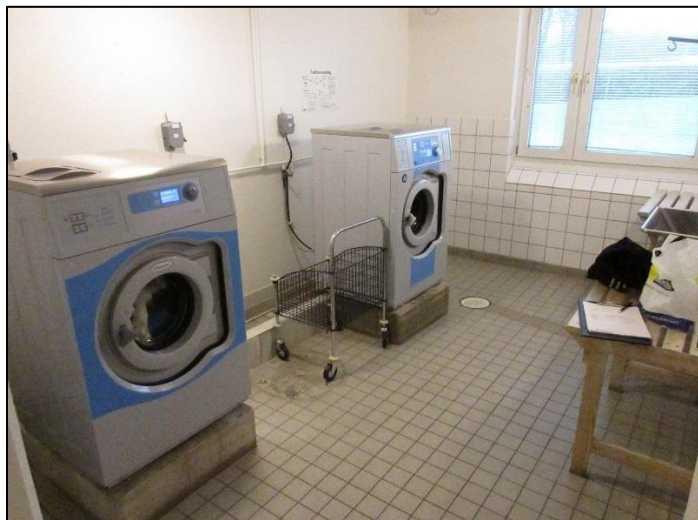
**Tvättstuga med klinkers, kakel samt linoleumgolv**

- Tvättstugor i källare med kaklade väggar och klinkergolv, u.a.
- Förrum till tvättstuga samt torkrum med linoleumgolv, detta har lossat på vissa ställen och är i behov av utbyte.
- Torktumlare, torkskåp samt torkrum kopplade med frånluft.
- Toalett samt grovvask i tvättstuga, u.a.
- Tvättstugor målades om 2012.
- Maskiner, torkskåp och fläktar av varierande ålder.

- Maskiner håller i regel 14–16 år eller 30 000 tvättar men byts i praktiken ut när de går sönder.
- Renovera utrymmen med linoleumgolv.

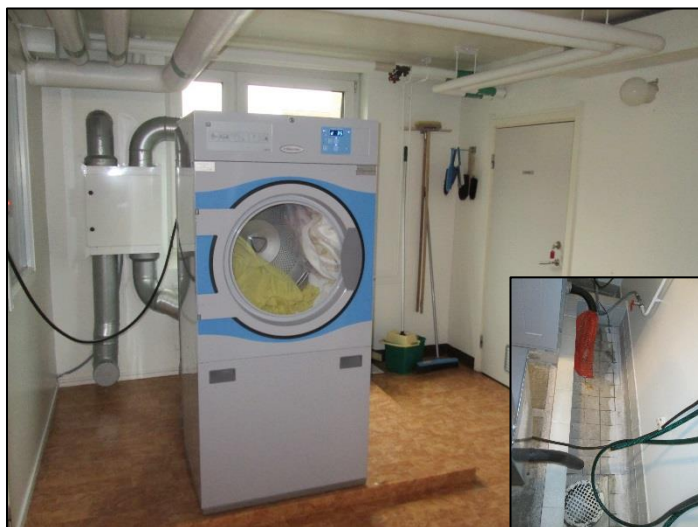
**Tvättstuga med linoleumgolv samt avlopp TM**

- Vissa avlopp från maskiner kopplade med löksäck.

- Sätt löksäck på de avlopp som saknar detta för att förhindra ludd i avlopp vilket kan leda till stopp och översvämning.

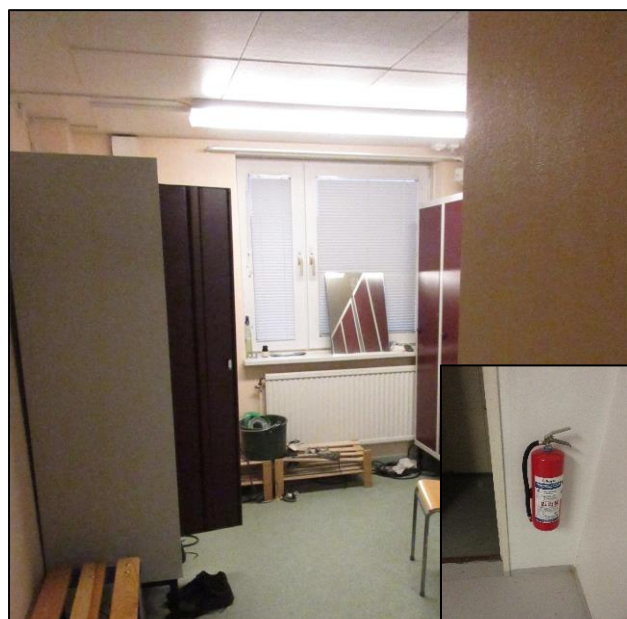
Omklädningsrum samt brandsläckare

- Källare inredd med UC, tvättstugor, förråd, cykelförråd, omklädningsrum med dusch samt skyddsrum.
- Putsade samt målade väggar i källare, u.a.
- Aktiva skyddsrum i bottenplan.
- Belysning med närvarostyrning, saknas lampkupor på vissa.

- Vid renoveringar samt ändringar av skyddsrum säkerställ att entreprenör är certifierade för sådant arbete då särskild behörighet krävs för detta.
- Åtgärda lampor utan kupor.

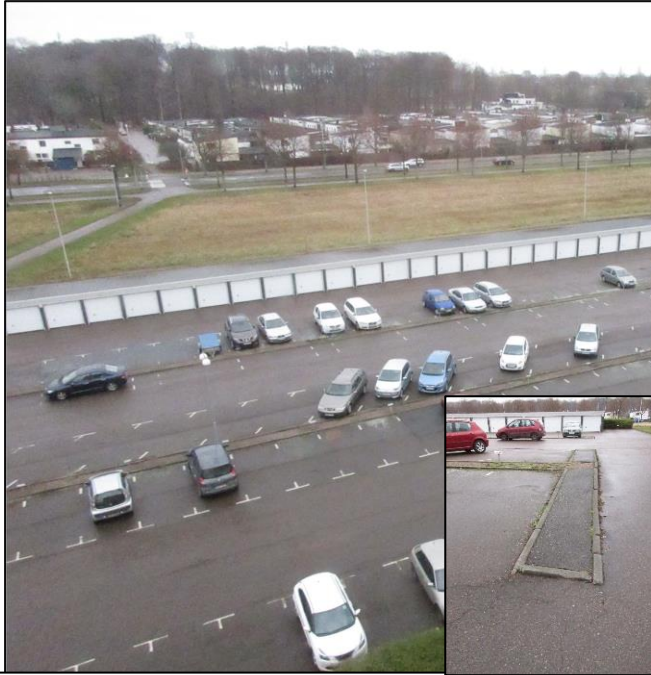
Parkering samt kantsten med sättningar

- Till varje lägenhet hör en parkeringsplats.
- 133 platser i garage med vikport, u.a.
- Vikportar utbytta 2012.
- Fuktskador i mellanväggar till garagen upptäckt och renoveringsåtgärd genomfördes 2014.
- Asfalterade ytor samt kantsten i behov av justering och omläggning.

- Justera samt lägg om parkering inkl. kantsten, detta är inplanerat under 2017. Samtidigt som detta görs kommer handikapparkeringar anläggas, tomrör läggas för framtida ladd-stationer samt ny el-dragning till belysning.

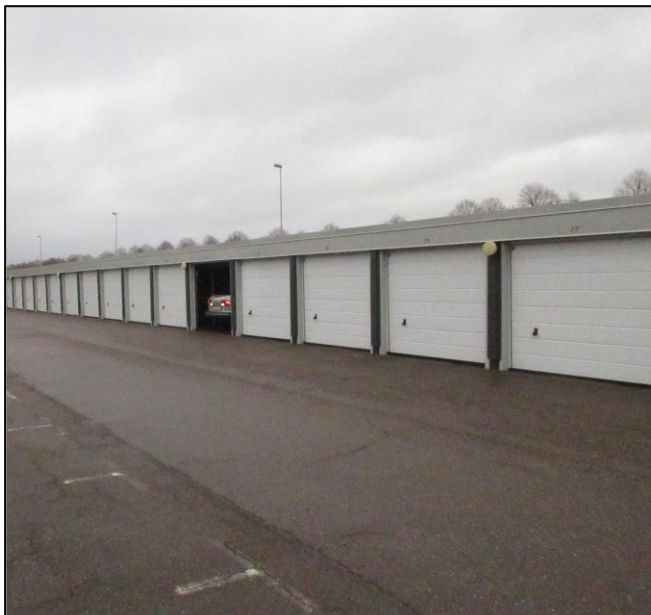
Garagelänga med vikportar.

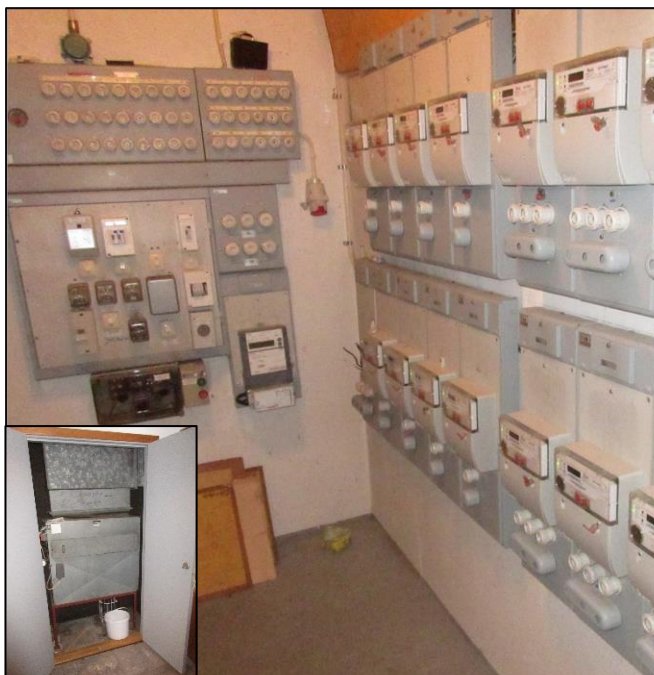
El-central i källare samt fläkt.

- El-system från byggår.
- El-centraler till lägenheter spändes 2010.
- 6 El-centraler kommer bytas ut 2017.
- Expansionskärl från 90-talet.
- Värmewäxlare utbytta 2011.
- Radiatorer original, termostater utbytta början 80-talet.
- Enligt lämnad information ventiler regelbundet.
- Värmesystemet kopplat via givare 2015 som ställer om beroende på väderlek.
- Fläktar i trapphus urkopplade, två stycken borttagna på grund av läckage.
- OVK – Obligatorisk Ventilationskontroll genomförd 2014.

- Överksamma fläktar i trapphus 4C och 8B borttagna vid läckage. Rekommenderas ta bort resterande innan läckage.
- Rekommenderas genomföra en funktionsbesiktning av el-systemet för att kontrollera skick samt åtgärda akuta brister.

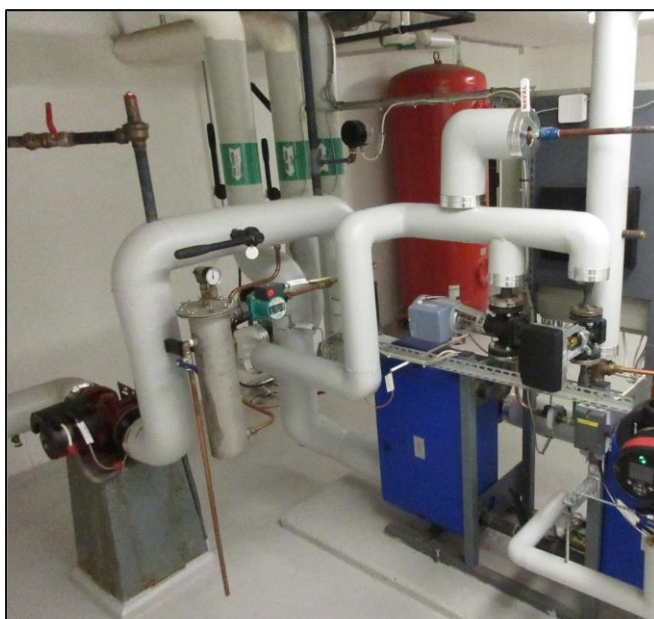
Fjärrvärmewäxlare samt injusteringsventiler

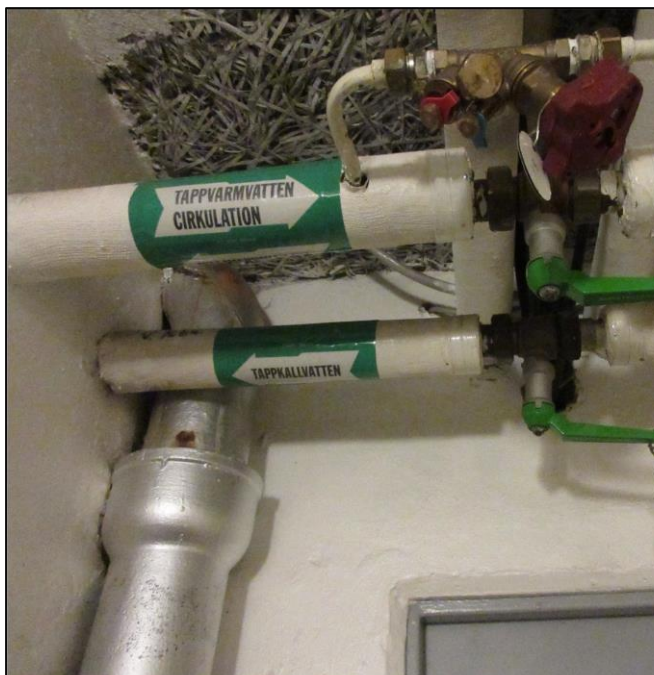
Tappvattenventiler samt spillvattenledning

- Tappvattensystem original, enligt lämnad info diskuteras byte genomföras.
- Spillvattensystem från byggår, vissa delar utbytt i källare och på vind. Systemet är lappat och lagat på många ställen och dess tekniska livslängd är slut.
- Försök till relining av spillvattensystem-stam 150 mm genomfört i hus 6. Gick ej genomföra, gissningsvis för mycket böjar.
- Relining genomfört i uppgång 4A 2012 p.g.a. läcka.
- Spillvattensystemet spolades 2012, köksstammarna spolades 2016.
- Energideklaration genomförd 2009 och anslagen i trapphus.
- SBA – Systematiskt Brandskyddsarbete bedrivs i egen regi inom föreningen.

- Rekommenderar byte av tappvatten och spillvattensystem genom stambyte.
- Energideklaration skall genomföras vart 10:e år och är ett myndighetskrav.

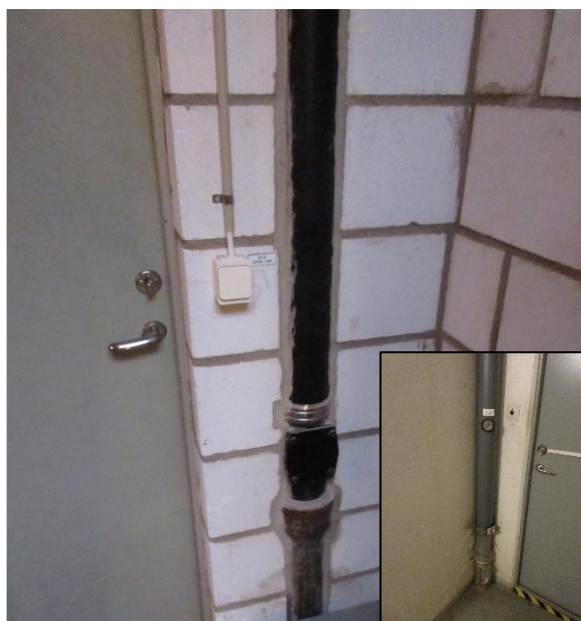
Utbytta delar av spillvatten på vind och i källare
